## Schanfiggerstrasse 740, Lehenbrücke I Sax

BAUGRUND

HYDROGEOLOGIE

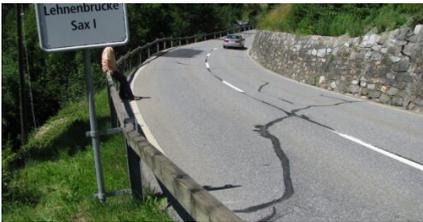
Risse im Strassenbelag sowie in der Mauer, welche sich entlang dem Übergang in die Rutschmasse bilden, mittlerweile wurde ein neuer Strassenbelag ausgelegt.

An der Schanfiggerstrasse 740 zwischen Maladers und St. Peter ist bei der Lehenbrücke I kurz vor dem Weiler Sax eine Rutschung vorhanden, welche laufend zu Schäden (Risse und Absenkungen) in obengenanntem Bauwerk führt. Diese Lehenbrücke besteht aus mehreren Elementen, welche in sich steif sind, sich aber gegeneinander verschieben können. Die Bewegungen des Rutschhanges sind heute an diesen Grenzen erkennbar. Im Hinblick auf eine geplante Sanierung sollen die bestehenden geologischen, hydrogeologischen und geotechnischen Grundlagen (erarbeitet 2009 durch SC+H AG) vertieft werden.

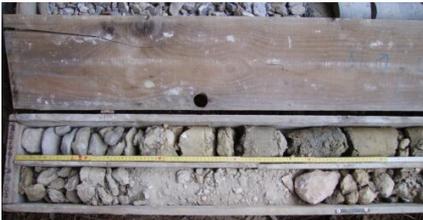
Bohrkern Sondierbohrung SB2, Tiefen 22 bis 23 m sowie 24 bis 25 m ab OKT.
