Stauanlage Panix, Fassung Ranasca Nord

FELSBAU

NATURGEFAHREN

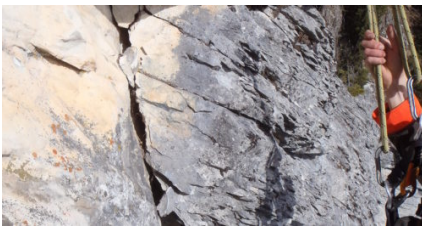
Beurteilung absturzgefährdeter Felspakete am hängenden Seil

Nach der Beurteilung der geologischen Verhältnisse am hängenden Seil wurde die möglichen Massnahmen zur Sicherung der instabilen Felsverhältnisse evaluiert, u.a. Verankerungen oder eine Unterfangung des Felspaketes mit einem permanent verankerten Betonriegel. Zusammen mit dem Bauherrn wurden die Massnahmen beschlossen.

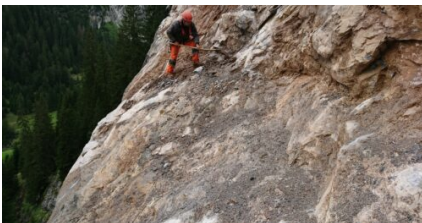
Kontrolle Felswand und Begleitung Felsräumung nach erfolgreicher Sprengung

- Arbeiten am hängenden Seil in der Felswand
- Sprengung der Felsmassen von 200 – 300 m³ unmittelbar über der Fassung
- Gewährleistungen eines unterbrechungsfreien Weiterbetriebs der Fassung ohne Spreng- oder Fallschäden
- Sprengung in geordnetem Wurf einer kleinstückigen Sprengmasse nach Ausserhalb des Fassungsgebietes
- Vermeidung eines Spontanabsturzes während der Vorbereitungs- und Sprengarbeiten
